V Praze dne 20. května 2025

## **Zpráva o průběhu 13. hodnotící mise do dolu Turów dne 14. května 2025**

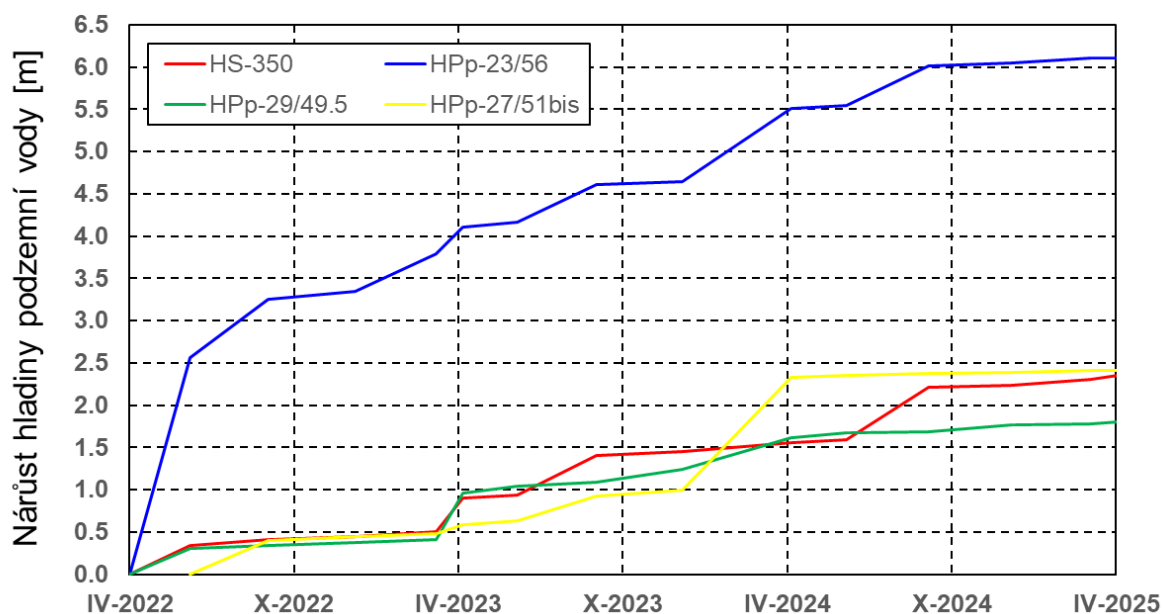
4. Prezentace o vývoji hladin podzemní vody se týkala vrtů HPp-29/49,5; HPp-23/56; HS-350 a HPp-27/51bis na nátokové straně podzemní stěny, které jsou uvedeny v Dohodě k posuzování k funkčnosti podzemní těsnicí stěny. Obrázek 1 dokumentuje vývoj hladiny podzemní vody mezi dubnem 2022 a dubnem 2025 ve výše uvedených monitorovacích vrtech.

Obr. 1. Vývoj hladiny podzemní vody na pozorovacích vrtech na nátokové straně podzemní stěny dle Dohody

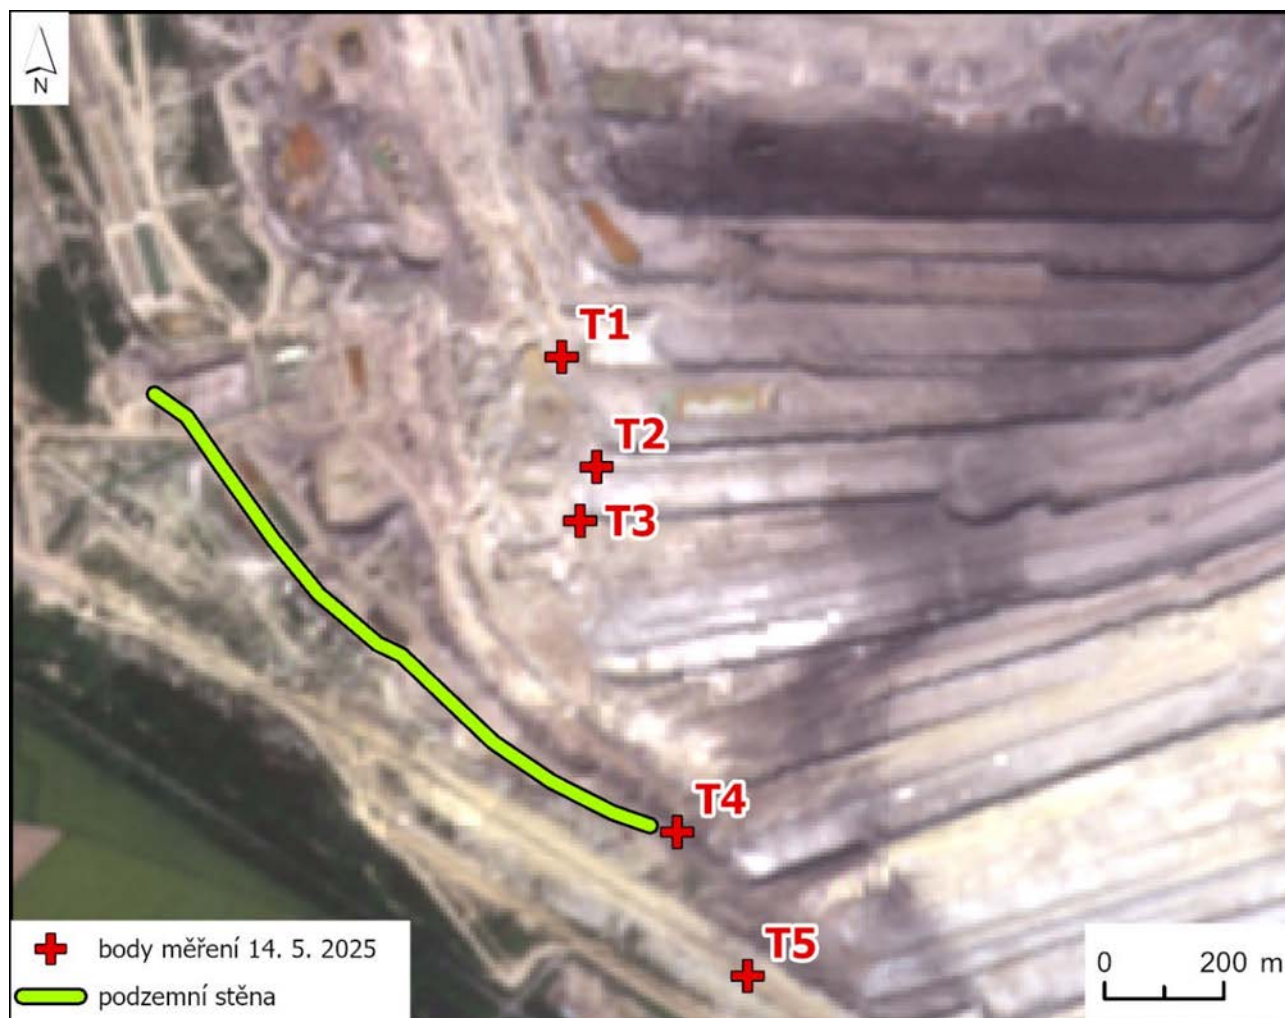
5. Při terénní prohlídce j. stěny dolu byla provedena hydrologická měření odtékající vody (Obr. 2, Tab. 1).

Obr. 2. Situace míst s realizovanými hydrologickými měřeními 14.5.2025 na snímku družice Sentinel 2.

6. Hydrologická měření ČGS se prováděla hydrometrickým křídlem OTT C2. Na každém monitorovacím bodu provedl stejná měření stejným druhem přístroje i Państwowy Instytut Geologiczny. Tabulka č. 1 obsahuje údaje o množství odtékající vody z navštívených etáží v jižní stěně dolu Turów ze dne 14.5. 2025.

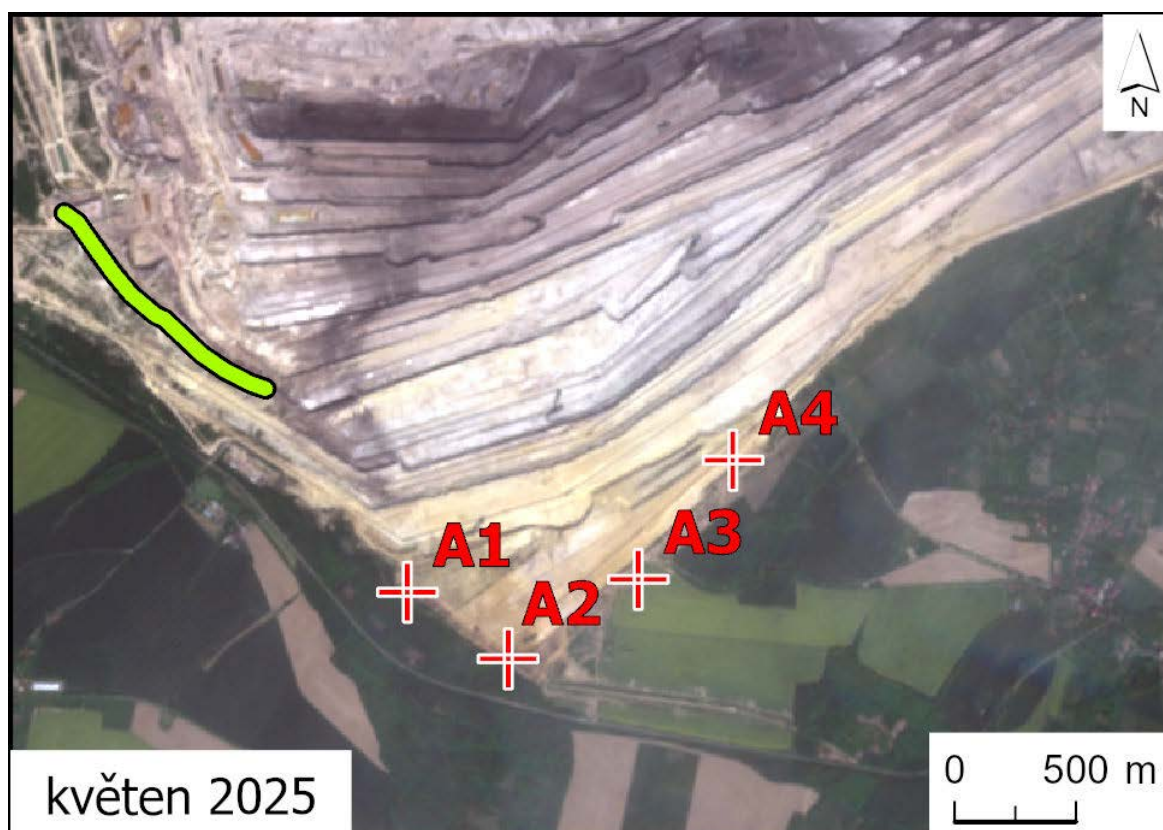
7. Obrázek č. 3 dokumentuje stav těžby dolu Turów v jihovýchodním cípu na satelitním snímku družice Sentinel-2 z 5/2025, z něhož je zřejmé, že těžba nepřekročila linii bodů A1 až A4 dle čl. 3, bodu 2 Dohody.

Obr. 3. Snímek družice Sentinel-2 ze dne 14.5.2025 s limitními body (A1-A4) omezujícími těžbu dle Dohody
