V Praze dne 21. listopadu 2025

## **Zpráva o průběhu 15. hodnotící mise do dolu Turów dne 19. listopadu 2025**

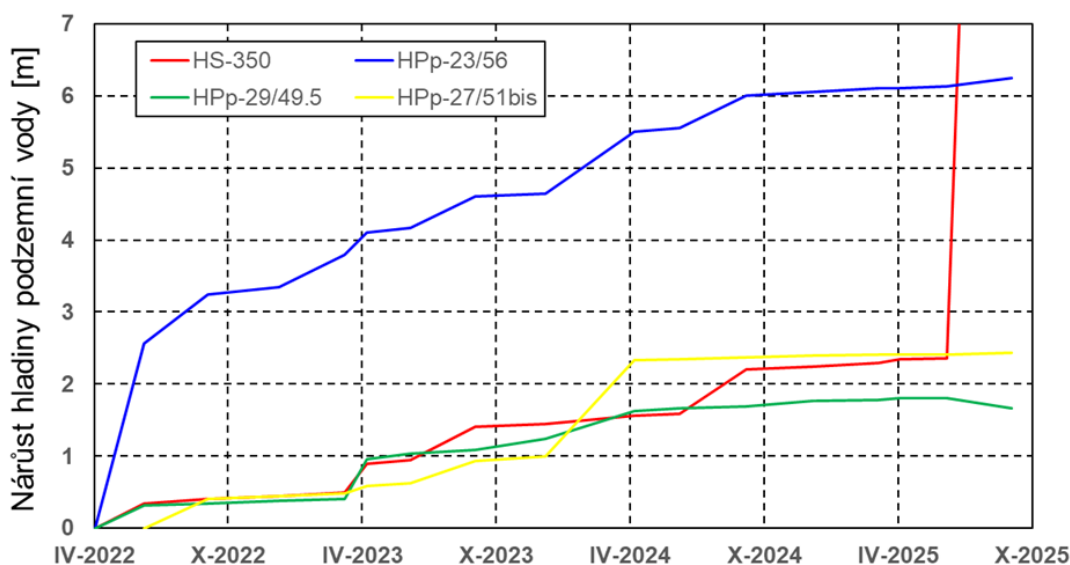
4. Prezentace vývoje hladiny podzemní vody se týkala vrtů HPp-29/49,5; HPp-23/56; HS-350 a HPp-27/51bis na nátokové straně podzemní stěny, které jsou uvedeny v Dohodě k posuzování funkčnosti podzemní těsnicí stěny. Obrázek 1 dokumentuje vývoj hladiny podzemní vody mezi dubnem 2022 až zářím 2025 ve výše uvedených monitorovacích vrtech. Ve třetím kvartálu bylo zjištěno poškození pozorovacího vrtu HS-350 v jeho horní části, což způsobilo zatékání vody shora a skokový nárůst hladiny vody ve vrtu o více jak 20 m. Specialisté PGE informovali, že bude zajištěna oprava tohoto vrtu HS-350. Pokud nebude oprava vrtu možná, bude vyhlouben nový monitorovací vrt HS-350bis v blízkosti stávajícího poškozeného vrtu.

Obr. 1 Vývoj hladiny podzemní vody na pozorovacích vrtech na nátokové straně podzemní stěny dle Dohody

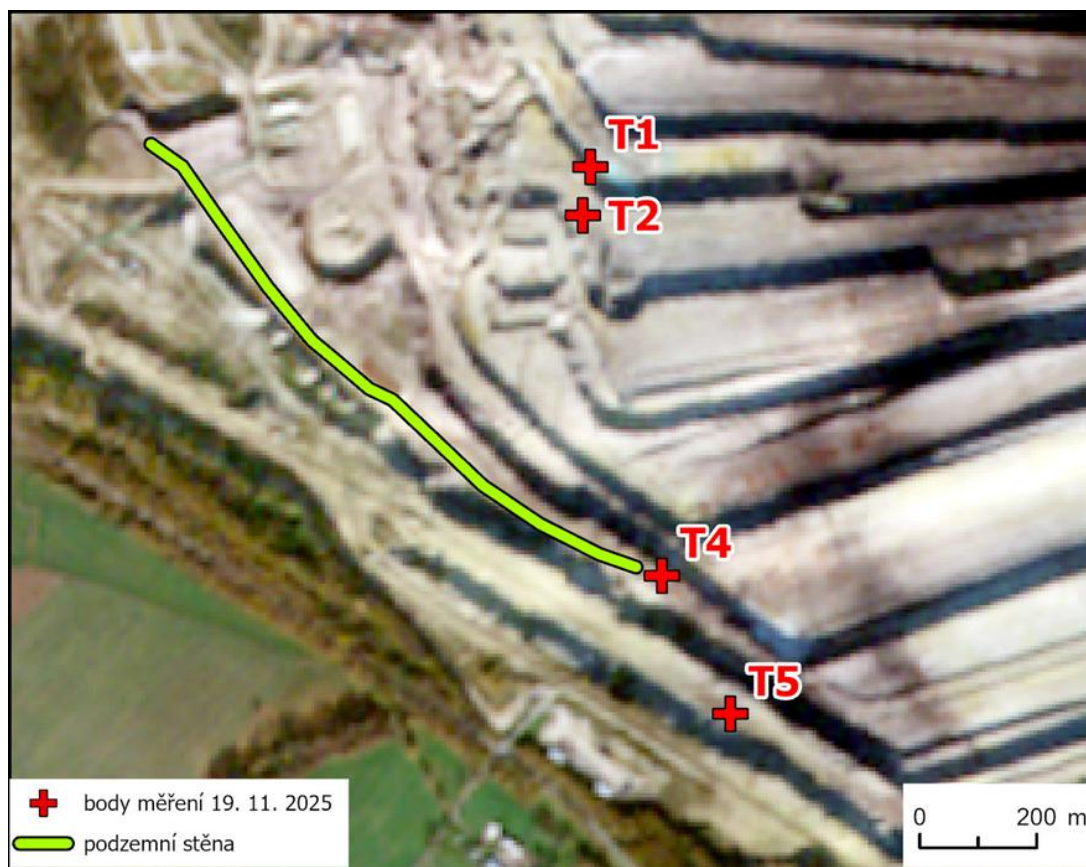
5. Při terénní prohlídce j. stěny dolu byla provedena hydrologická měření odtékající vody v bodech vyznačených na Obr. 2, údaje jsou uvedeny v Tab. 1.

Obr. 2. Situace míst s realizovanými hydrologickými měřeními 19.11.2025 na snímku družice Sentinel 2.

6. Hydrometrická měření ČGS se prováděla hydrometrickým křídlem OTT C2. Na každém profilu byla provedena stejná měření stejným druhem přístroje i PGI. Tabulka č. 1 obsahuje údaje o množství odtékající vody z navštívených etáží v jižní stěně dolu Turów ze dne 19.11. 2025.

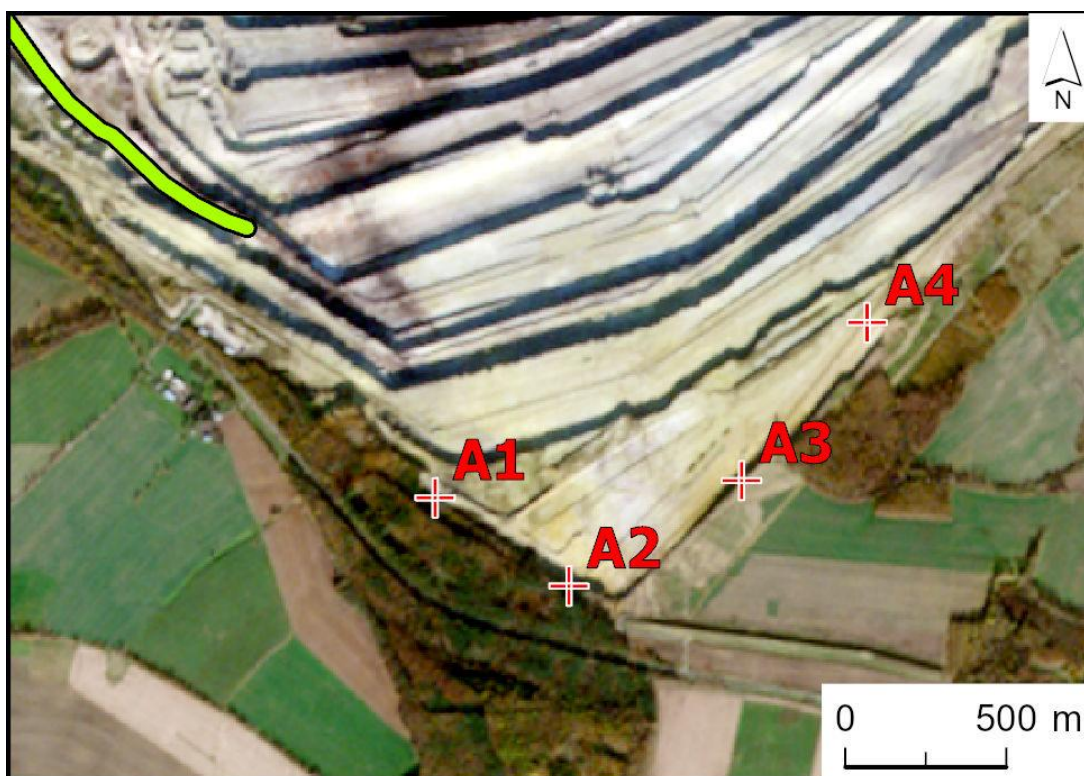
7. Obrázek 3 ukazuje pro informaci aktuální stav těžby v době 15. mise do dolu Turów v jihovýchodním cípu na satelitním snímku družice Sentinel-2. Ze snímku je patrné, že skrývka je na hranici případně těsně za hranicí linie bodů A1 až A4, které omezovaly postup dle čl. 3, bodu 2 Dohody, který již byly PGE splněny.

Obr. 3 Snímek družice Sentinel-2 z listopadu 2025 s limitními body (A1-A4) omezujícími těžbu dle Dohody do doby dokončení realizace eliminačních opatření.
